1 Lieux générateurs de déplacements

1-1 Mairie et Eglise de Saint Martin

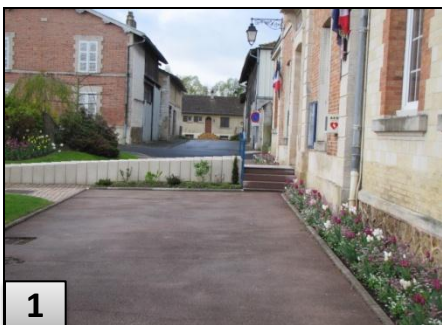
1
Absence de garde corps (rupture de niveau de plus de 0.51m).
Absence de main courante côté mur.
Les mains courantes existantes ne dépassent pas les première et dernière marches.

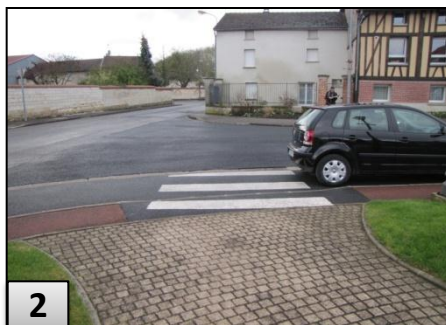
2
Le ressaut du trottoir est supérieur à 2 cm
Le ressaut du trottoir est supérieur à 2 cm.
Absence de bande d'éveil de vigilance
Absence de bande d'éveil de vigilance .
de continuité de marquage sur la chaussée.
Possibilité de stationnement devant le passage piéton

Certains aménagements ne sont pas normalisés, principalement les passages piétons (**photos 2 et 3**) et le stationnement PMR (**photo 4**).

Réaménagement des passages piétons pour accéder à la place centrale .

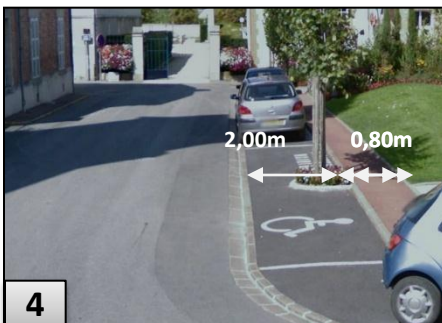
4
Stationnement PMR hors norme 2m*4,60m au lieu de 3.30. Absence de signalisation verticale conforme B6d +M6h

Aménager un stationnement PMR normalisé avec continuité des déplacements vers les principaux sites.

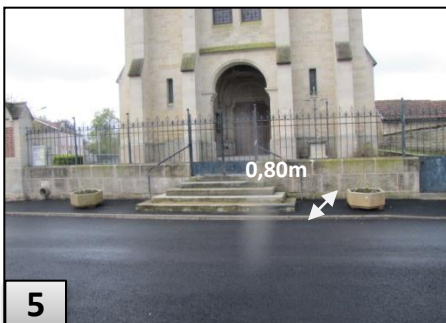
5
Trottoir de faible largeur. Les vasques gênent les déplacements.
Absence de dispositif contrastant sur la 1ère et dernière marche.
Mains courantes non conformes à la réglementation.

Déplacer le mobilier urbain gênant ou inutile.

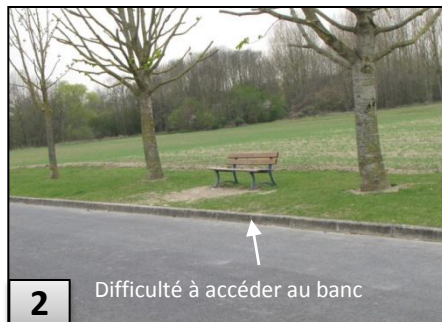
2

Difficulté à accéder au banc

Surbaissée les bordure en fin de trottoir (**Photo 3**) et **au droit du banc (Photo 2)**.

Déplacer le banc (**Photo 2**) et suppression du ressaut (**Photo 3**).

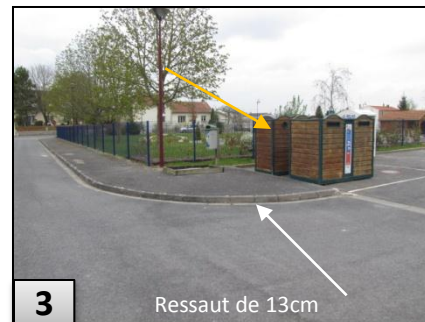
3

Vue vers le chemin des Sports. Ressaut important.

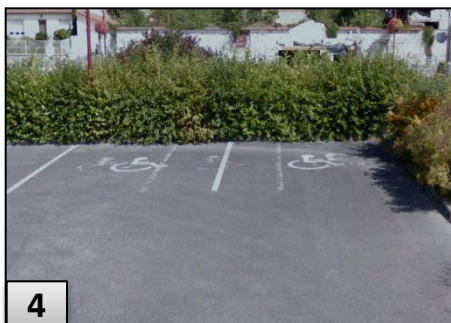
4

Mise en place de signalétique verticale conforme B6d +M6h

Mise au norme de la signalétique

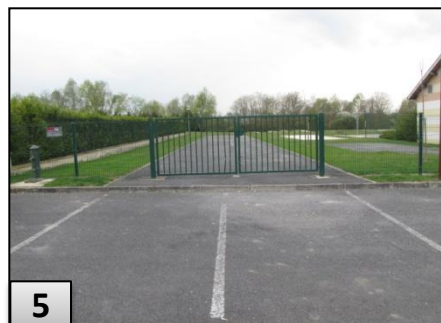
5

Entrée charretière avec ressaut < 2 cm.

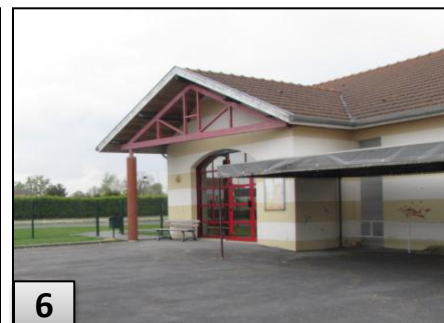
6

La présence du banc rend le terrain de crosse difficilement accessible à cause du banc (accès 0,73m).

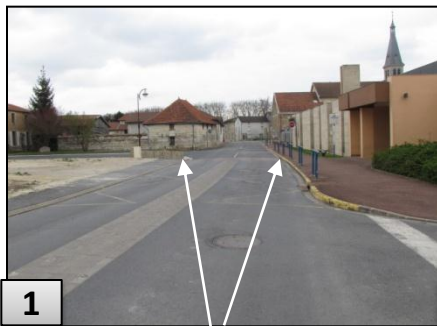
1
Ressauts au droit du passages piéton supérieur à 2 cm.
Absence de bande d'éveil de vigilance.
Absence de marquage conforme.

Passages piétons non normalisés, (**photo 1**)

Réaménagement des passages piétons devant la salle des fêtes au droit de l'arrêt Bus (**voir page 15**).

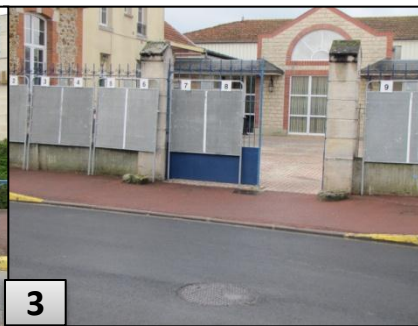
3
Entrée de la salle de réunion conforme – Faible ressaut sur trottoir

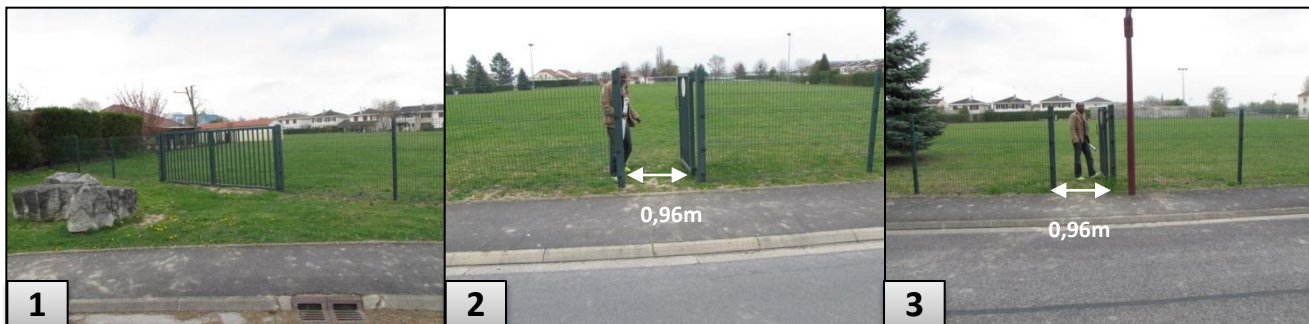
1
Porte charretière - rue du 29 Août
Ressaut sur trottoir au droit de l'entrée
< 2 cm.

2
Porte piétonne - rue du 29 Août
Porte lourde et difficile à pousser (ressort
pour fermeture automatique)
Ressaut sur trottoir au droit de l'entrée

3
Porte piétonne – Chemin des sports
Ressaut sur trottoir au droit de
l'entrée.

Porte difficile à pousser (**photo 2**).
Ressauts du trottoir au droit des entrées piétonnes.

Modification / réglage de la porte.

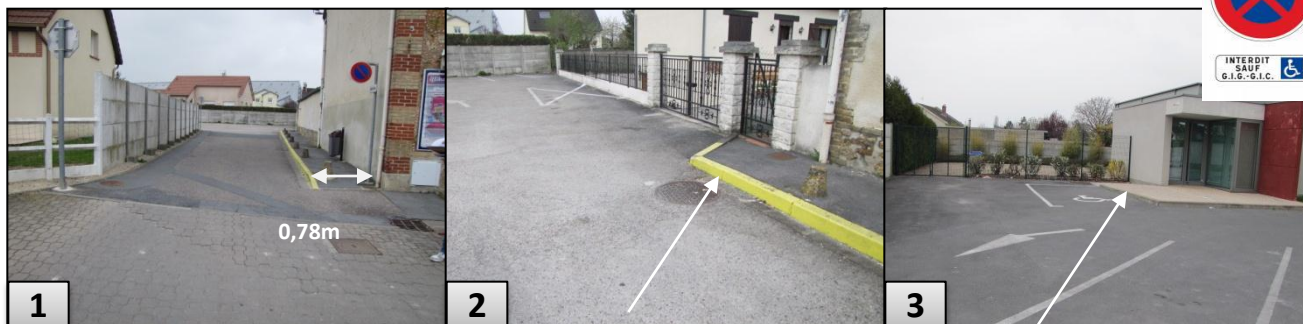
1
Passage de la rue (Route de Louvois) au parking de la salle culturelle
Trottoir avec passages ponctuels inférieurs à 0,90 m et trottoir inférieur à 1,20m

2
Ressauts importants à la fin du trottoir pour accéder au parking de la salle et mobiliers urbains non réglementaires.

3
Place de stationnement handicapé matérialisée au pied de la rampe d'accès à la salle. Absence de signalisation verticale

L'accès de la route de Louvois au parking de la salle est inadapté. Il oblige les personnes à mobilité réduite à se déplacer sur la partie voirie avec une visibilité limitée liée à la configuration. L'accès du parking à la salle est aux normes.

Réaménagement du trottoir. Avec suppression des ressauts (**photo 2**) et élargissement (**photo 1**). Mise en place d'une interdiction de stationnement dans le passage (signalisation verticale et horizontale).

Mise en place de signalétique verticale conforme B6d +M6h (**photo 3**).

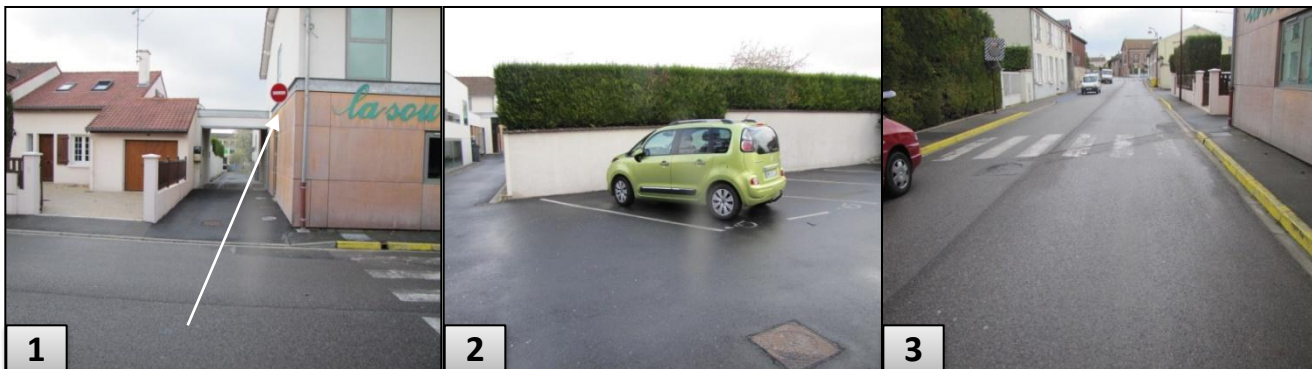
1
Signalisation mal placée et peu visible.
Risques de contre sens.

2
Place de stationnement PMR sur parking à l'arrière de la garderie
Mise en place de signalétique verticale conforme B6d +M6h

3
Passage piéton au droit de l'entrée de la garderie.
Absence de bande d'éveil de vigilance.
Ressauts importants
Trottoir de faible largeur

Largeur de trottoir très faible avec présence de jeunes enfants (**photo 3**).

Passages piétons non normalisés avec ressauts (**photo 3**).

Aménagement de sécurité devant la garderie avec aménagement du type écluse avec passage piéton sécurisé et ralentissement de la vitesse de circulation.

Il doit mettre en valeur le sens de circulation unique et sécuriser les piétons sur le trottoir au droit du passage piéton.

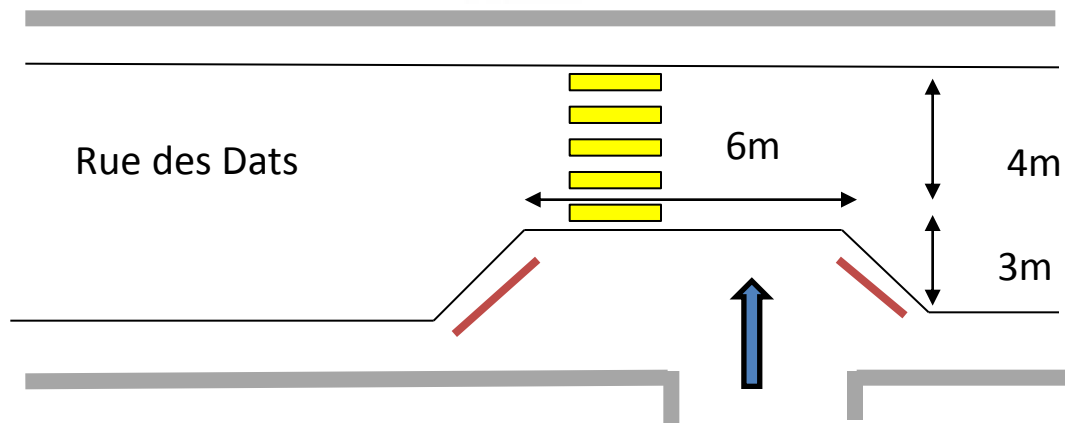
Sortie parking « La Souris Verte »

Pas de visibilité en sortie du parking sur le trottoir (risque de collision avec piéton).

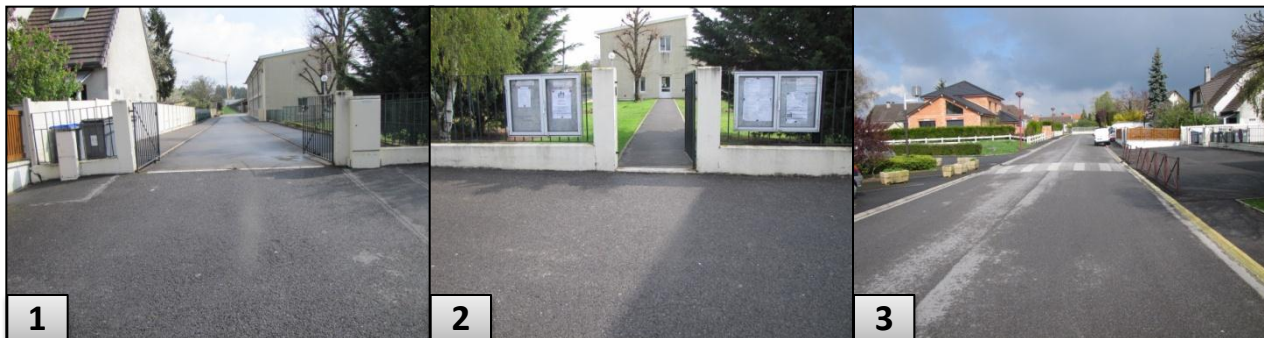
Passage piéton au droit de l'entrée de l'école. Absence de bande d'éveil de vigilance.

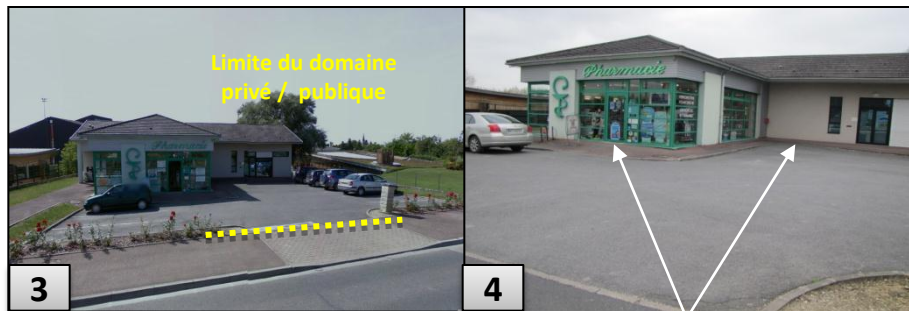
Place de parking PMR sur le parking privé. Absence de signalétique verticale conforme B6d +M6h.

Mise en place de signalétique verticale conforme B6d +M6h

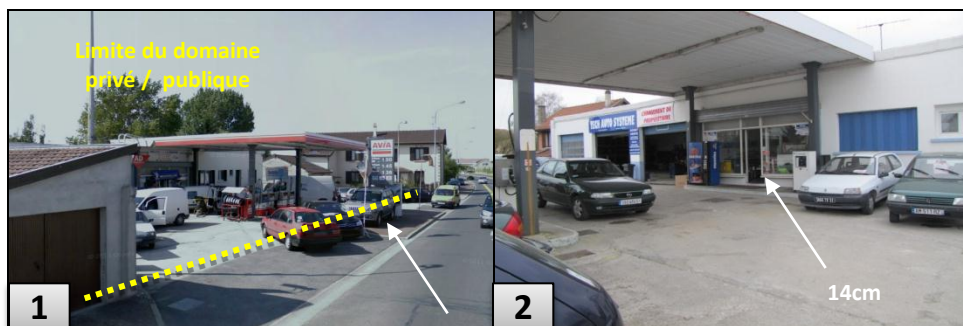
Ressauts important pour entrer dans le magasin de la station-service – Domaine privé (**photo 2**).

Trottoir partiellement occupé par les véhicules en vente. Ressauts sur le trottoir au niveau de l'îlot de la station < 2 cm (**photo 1**).

Rappel au riverain que l'arrêt et le stationnement sont interdits sur les trottoirs [art. R417-10 1°](#).

Modification de l'îlot central avec aménagement de passages bateau.
