# 4

## Zone commerciale

# 5 Zone Industrielle

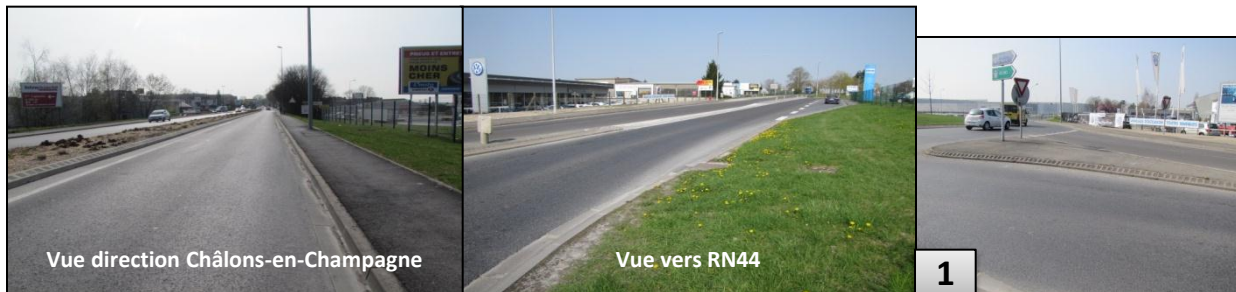
Pas de liaison aménagée entre la zone « Volvo » et le reste de la zone commerciale et industrielle (trottoir et passage piéton »

Passages piéton: L'axe est une coupure entre la zone industrielle et la zone commerciale du secteur Volvo.

Aménagement d'une traversée piétonne dans la continuité des trottoirs de part et d'autre (**voir page 15**).

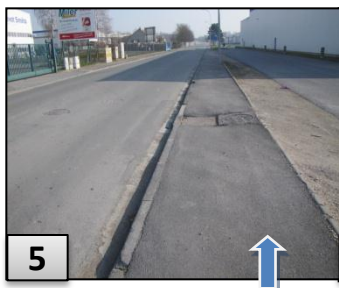
Trottoirs: Dégradation local (**photo 5**) et revêtement inexistant localement (**photo 6**). Largeurs faibles localement (**photos 3, 4 et 8**) au droit des obstacles. Présence de ressauts au droit des entrées (**photo 7**).

Affaissement local important du trottoir et d'avaloirs

Réfection locales de trottoirs et suppression des ressauts.

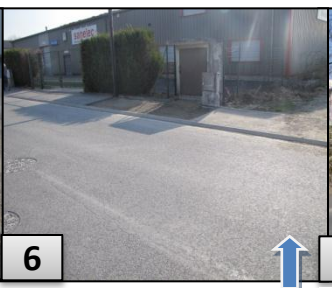
Revêtement inexistant localement suite travaux

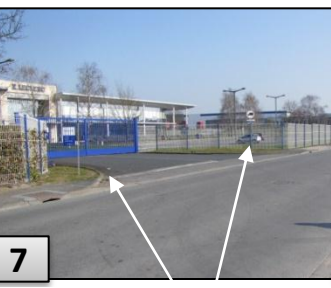
Gêne locale au déplacement -Ressauts important (de 7 à 12 cm) au droit des entrées des entrepôts.

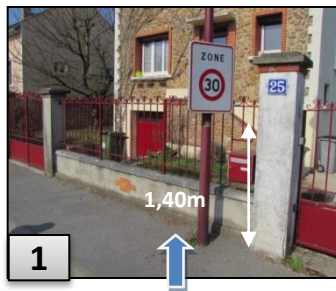
1 Hauteur de signalétique trop basse (< à 2,20m)

Signalisation: Hauteur de panneau non réglementaire (**photo 1**).

Mise aux normes de la signalétique verticale,

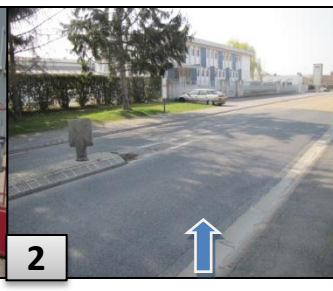
2 1 arrêt bus hors normes (arrêt Dats). Pas de quai bus. Absence de bande d'éveil de vigilance

Stations bus (Communautaire): Absence de quai et de bande d'éveil de vigilance (**photo 2**).

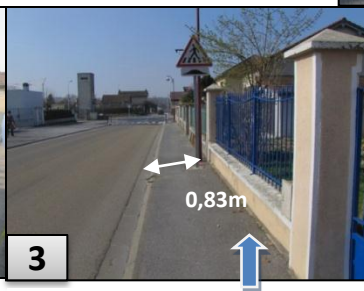
3 Largeur de trottoirs faible localement au droit de la signalétique, des mâts d'éclairage et des poteaux d'incendie. Pas de partie contrastée sur le mobilier urbain.

Trottoirs: Largeurs faibles localement (**photos 3 et 4**) au droit des obstacles.

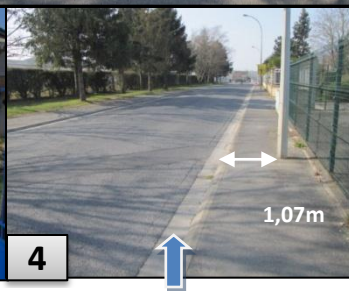
L'emprise permet de réaliser un stationnement + trottoirs

Stationnement: Inexistant dans la rue. Risque de stationnement sur les trottoirs occasionnant une gêne dans les déplacements piétonniers. (**photo 4**).

Création d'un stationnement longitudinal.

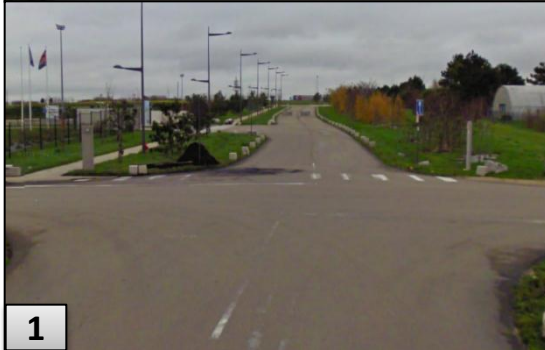
1

Passages piétons: Non normalisés. Absence de bordures basses et de bandes d'éveil de vigilance. Marquage partiellement effacé (**photo 1**).

Rénovation du passage piéton (**voir page 15**).
