# 4

## Zone commerciale

# 5 Zone Industrielle

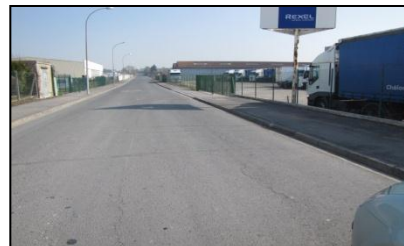
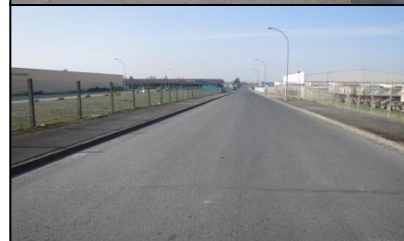
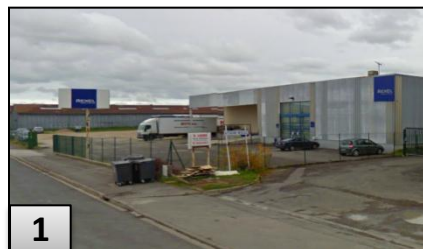
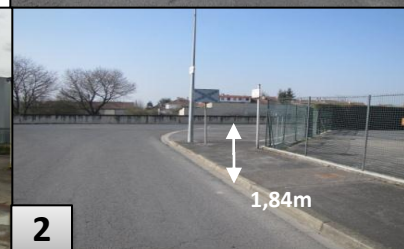
Signalisation: Les hauteurs des panneaux ne sont pas toujours aux normes (**photos 2**).

Présence de poubelles et véhicules sur le trottoir (**photo 1**) gênant les déplacements.

Aménagement de passages piétons aux extrémités de la rue (**voir page 15**).

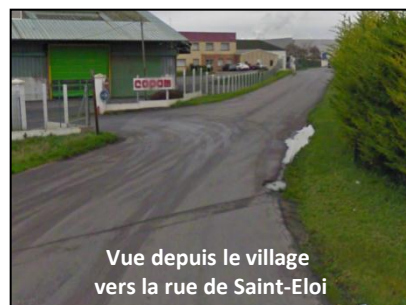
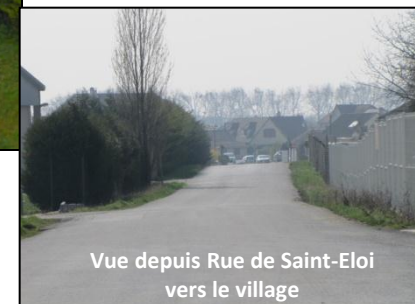
La rue de la Noue Hermandre est une rue de desserte industrielle. Elle ne possède pas de trottoir.

Trottoirs :Aménagement

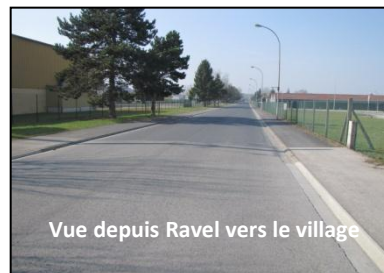
Signalisation: Hauteur de panneau non réglementaire (**photo 1**).

Mise aux normes de la signalétique verticale,

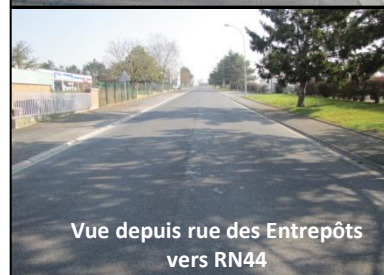
Stations bus (Communautaire): Absence de quai et de bande d'éveil de vigilance (**photo 2**).

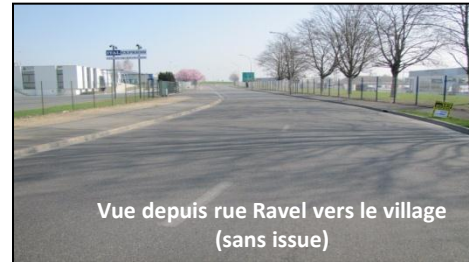
Signalisation: Hauteur de panneau non réglementaire (**photo 1**).

Mise aux normes de la signalétique verticale,

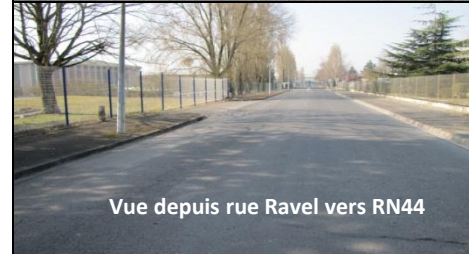
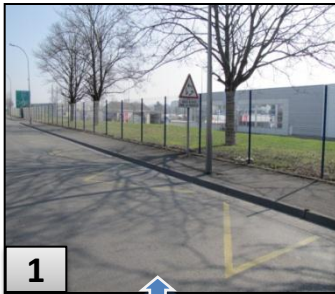
Trottoirs: Largeurs faibles localement (**photos 2 et 3**) au droit des obstacles. Présence de ressauts inutiles (**photo 5**) et au droit des entrées (**photo 4**).

Suppression des ressauts par des bordures surbaissée.

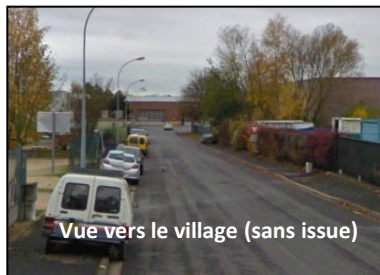
Signalisation: Hauteur de panneau non réglementaire (**photo 1**).

Trottoirs: Largeur faible localement au droit des mâts d'éclairage (**photo 1**). Occupation locale du trottoir (**photo 2**) et gêne dans le déplacement.

Mise aux normes de la signalétique verticale,

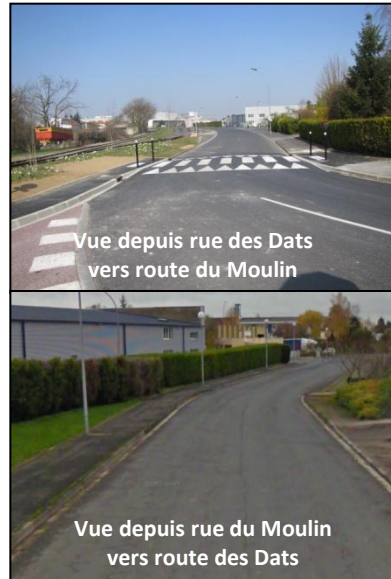
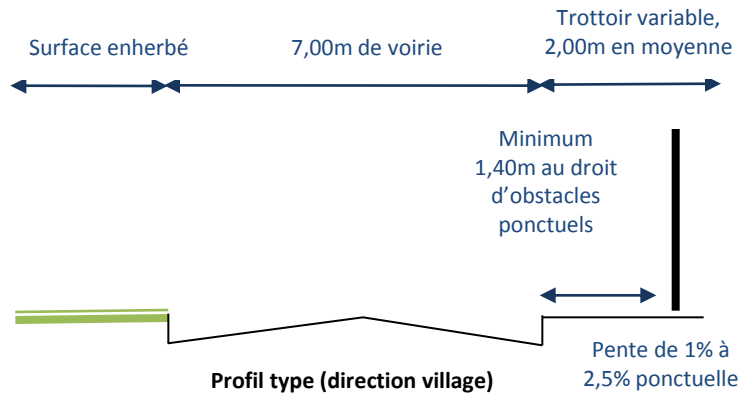
Passages piétons: Absence de traversées aménagées à l'intersection avec la rue des Grands champs et avec l'intersection de la rue du Moulin.

Création de deux passages piétons ((voir page 15).

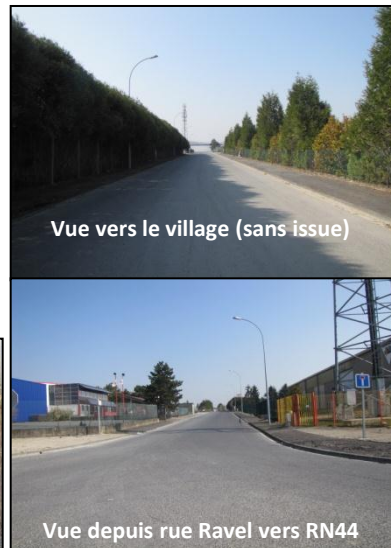
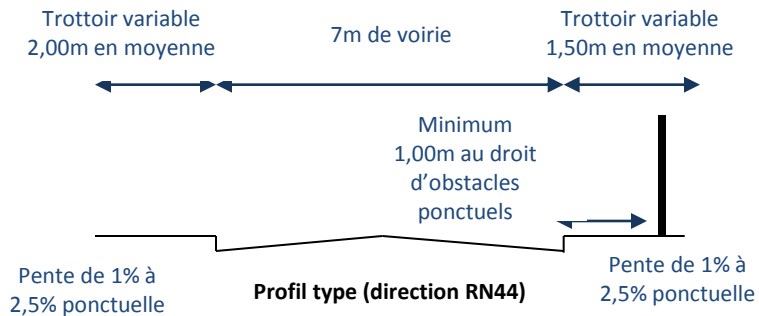
Trottoirs: Dégradation local (**photos 1 et 2**) Largeurs faibles localement au droit des obstacles. Végétaux dépassant sur le domaine public.

Veiller à ce que les espaces verts en limite de propriété soient entretenus

Rénovation locale de trottoir et création d'un passage piéton (**voir page 15**).

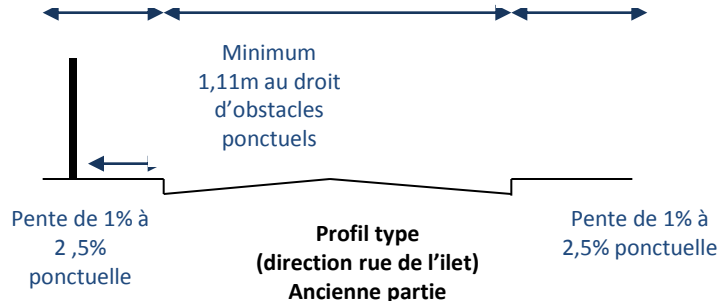
7,50m de voirie

Trottoir variable  
3,00m en moyenne

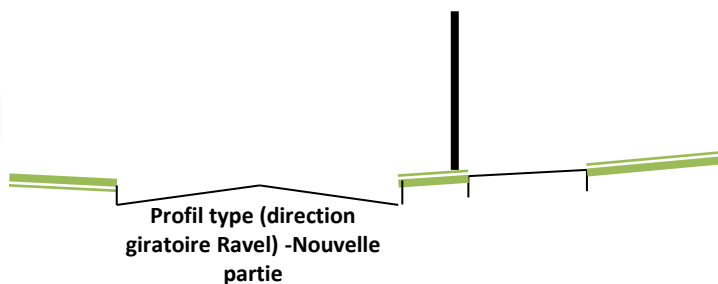
7m de voirie

Trottoir

La rue Charles Marie Ravel est l'axe principal de la zone industrielle. Elle a un rôle de transit majeur
